Overleg en SamenwerkingsOrgaan van Gehandicapten

Schouwverslag Scheperziekenhuis Emmen

dd. 24 september 2024

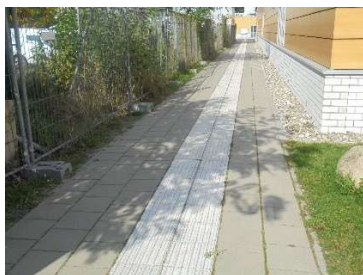
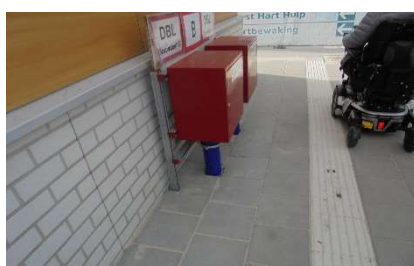
De bouwwerkzaamheden zijn nog druk doende en het de huidige (nood)pad is correct voorzien van de oriëntatie voorzieningen, geleidelijnen.

Wel staan er kasten nabij de looproute, zie foto.

Bij de ingang van de huisartsenpost adviseren we op de glazendeuren van zowel de buiten- als de binnendeuren zichtbare en opvallende markering aan te brengen.

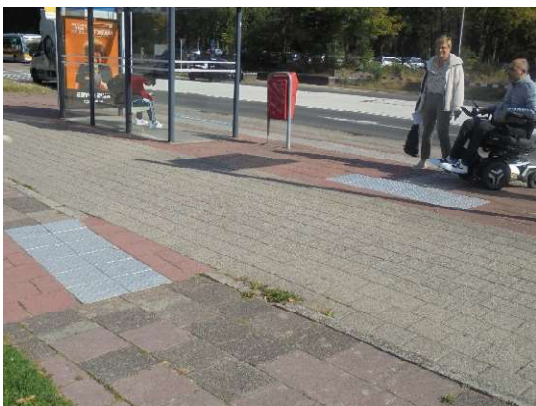
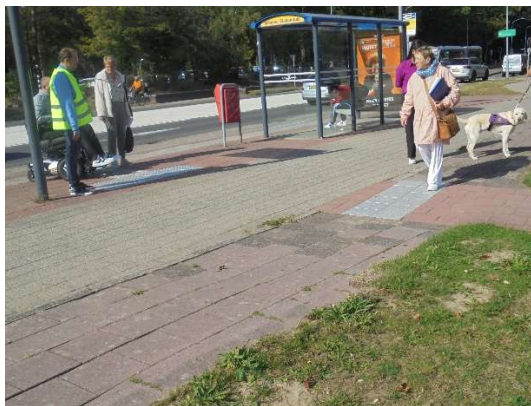
Het pad vanaf de Boermarkeweg is voorzien van geleide- en markeringslijnen, echter bij de oversteek van het fietspad ontbreken de zebra strepen.

Ook bij de gevaarlijke oversteek van het fietspad bij de Abri ontbreken deze zebra strepen, zie foto.

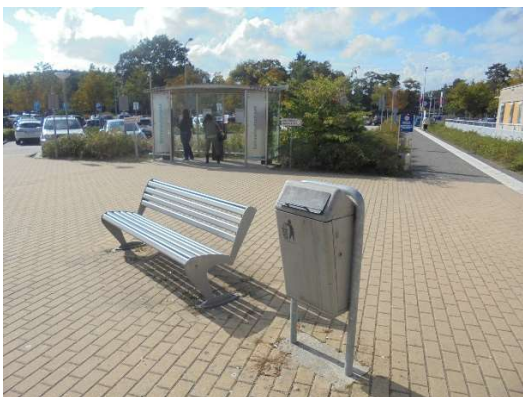
De parkeerautomaat heeft de goede hoogte, 90 en 135 cm, maar is niet centraal gesitueerd en de geleidelijnen er naar toe ontbreken. De bank en de prullenbak ter plaatse staan in de loopzone, deze (gedeeltelijk) markeren met een gele of licht rode kleur.

Ons advies is om er een parkeerautomaat t.p.v de hoofdentree bij te plaatsen en er oriëntatie voorzieningen te creëren.

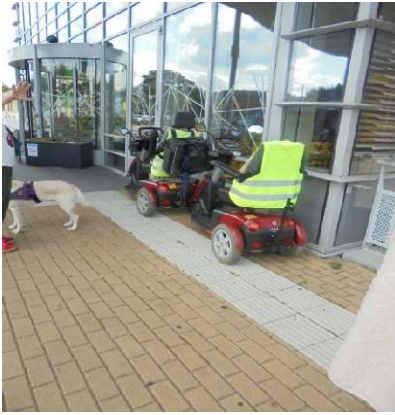
Er zijn geen parkeervoorzieningen voor scootmobielen en deze staan nu op de loopzone, geleidingslijnen! (zie foto)

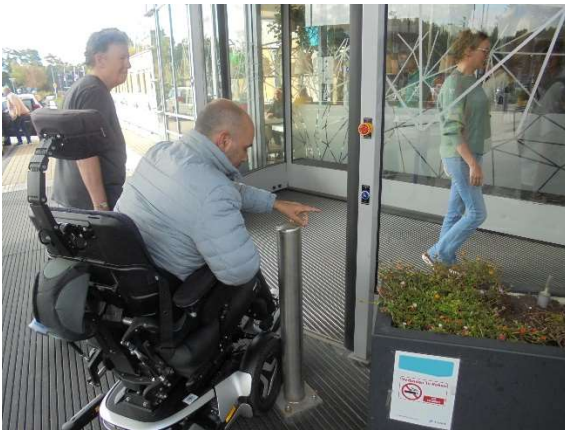
De bel, intercom is t.g.v. de situatie van de stoot-/beschermepaal niet bereikbaar voor rolstoelers, zie foto. De paal verplaatsen.

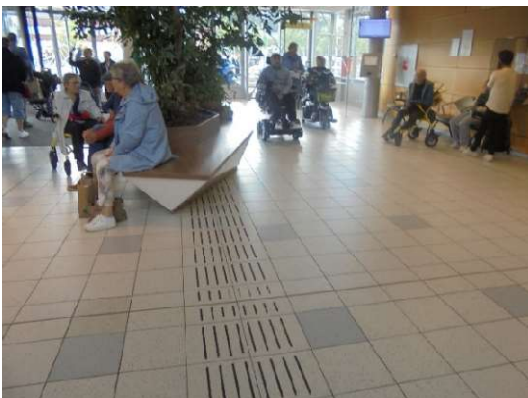
De glazen puien en glazen deuren graag voorzien van zichtbare en opvallende markeringen.
De overgang van het kunstlicht / daglicht is geleidelijk, akkoord.
Op de looproute, geleidelijnen is een bank geplaatst, zie foto.

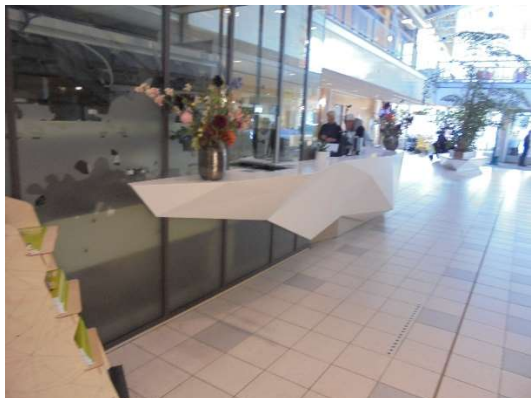
De informatiebalie heeft goede hoogtes 75 a 100cm, echter het lage gedeelte is voor de rolstoelers vanuit de looproute niet goed zichtbaar.
De visuele en akoestische afscheiding ontbreekt.
Mensen die hulp nodig hebben bij de balie/aanmeldzuil kunnen hulp van de gastdames krijgen en anders van de baliemedewerkers.

Bij deze balie stopt de belijning en de looproutes naar de desbetreffende afdelingen worden summier aangegeven, zie foto.

De nachtbalie, dikwijls bemand door de beveiliging heeft geen verlaagd gedeelte, zie foto.

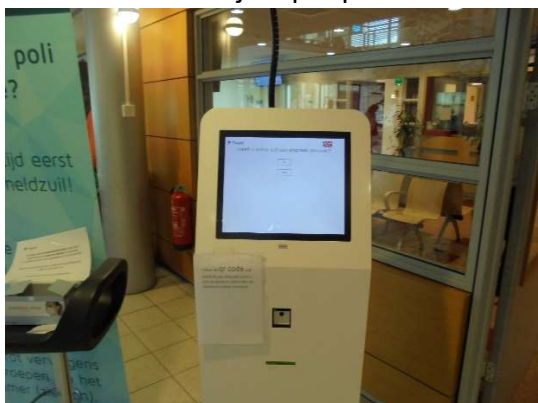
De aanmeldzuil bij de prikpoli is onduidelijk en voor rolstoelers te hoog.

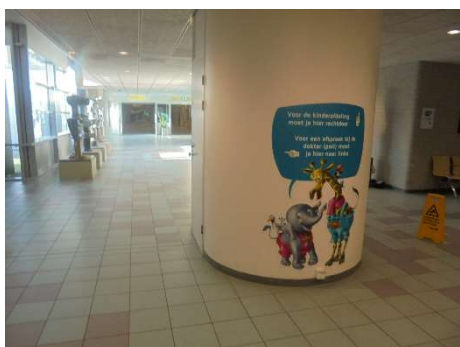
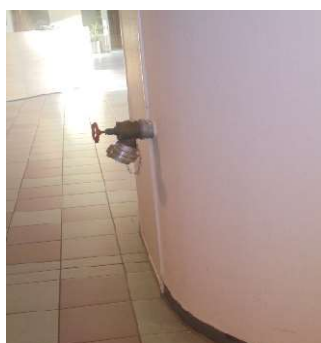
Midden in de gang staat een technische ruimte.

Deze beter en duidelijk markeren en de uitstekende brandkraan afschermen.
