Overleg en Samenwerkings- Orgaan

Betreft: Schouwverslag van het Veenpark te Barger Compascuum

Doel van de schouwing:

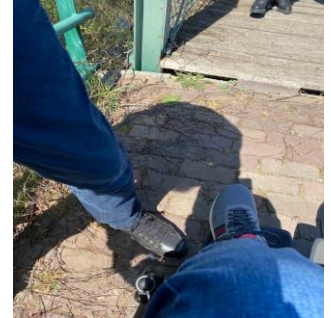
- **Station Hoogveengebied:** Ook is op dit station geen metalen oprijplaat aanwezig. Rolstoelers kunnen dus het hoogveengebied niet bezichtigen. Ook zijn er geen geleide lijnen. Ook is hier wel een stevige betonnen wandkering. Van het perron de brug op is er een opstand die hoger is dan 2 cm en is door rolstoelers moeilijk te nemen. Aan de andere kant van de brug is deze opstap zelfs nog hoger. Het hoogveengebied is niet verhard.

- **Advies:** Wij adviseren om ook hier een stalen oprijplaat neer te leggen. De bestrating zou iets verhoogd kunnen worden zodat een rolstoeler drempelloos over de brug kan. Ook zou het wenselijk zijn dat er verharding zou zijn naar de turfafgraving. Verder adviseren wij om geleidelijnen aan te brengen zodat mensen met een visuele beperking minder kans hebben om van het perron te vallen.

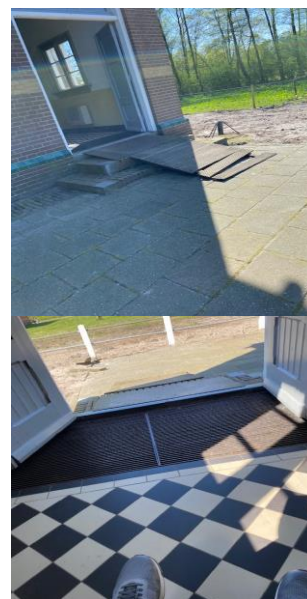
- **1 School:** Om de school binnen te gaan is er een hellingbaan. De onderste planken liggen los en de hellingbaan is vrij steil. De lokalen zijn vanwege de hoge drempel van 10 cm niet toegankelijk voor een rolstoeler. Om de school weer uit te gaan is er een drempel van 6 cm. Deze drempel en de steile hellingbaan maakt het erg lastig om de school weer te verlaten.

- **Advies:** Eigenlijk adviseren wij een minder steile hellingbaan. Wanneer er toch gebruik zal worden blijven gemaakt van deze hellingbaan dan sowieso de onderste planken repareren. Voor de drempel binnen adviseren wij een bijvoorbeeld een schuine plank zoals die ook bij diverse andere huisjes toegepast is. Zie evt ook www.drempelhulp.nl voor voorbeelden.

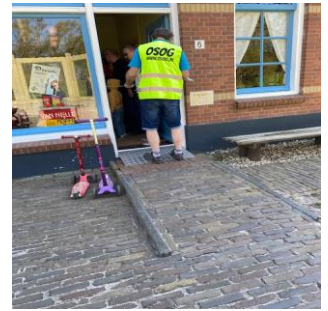
- **6 Kruidenierswinkel:** Er is bij de ingang een metalen plaat gelegd zodat ook rolstoelers de drempel over kunnen.

- **Advies:** Geen

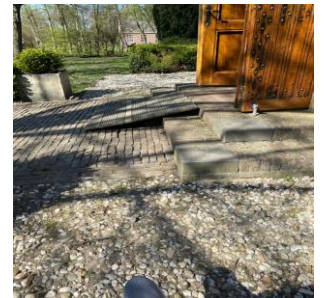
- **17 Kerk:** Om de kerk binnen te gaan is er een oprit gemaakt. Deze is te steil. Een oprit mag max. 5% zijn. De deuren zijn voldoende breed en ook binnen is er voldoende manoeuvreerruimte.

- **Advies:** Helling flauwer maken.
