Overleg en Samenwerkings- Orgaan Gehandicapten

Betreft: Schouwverslag van de

- **De Abri aan de Hondsrugweg te Emmen**
- **Het Openbaar, Invalide Toilet op het plein naast het Astra theater**
- **Het Raadhuisplein te Emmen**

Emmen, 15-12-2021

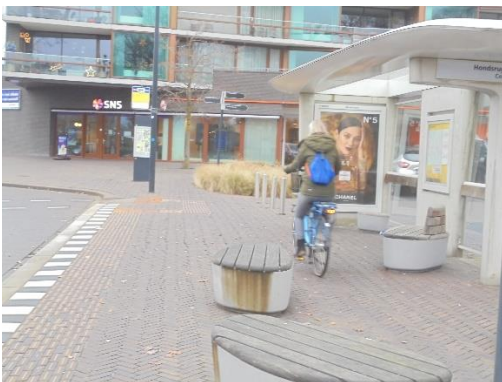
- **Abri:** De situatie bij de abri is zeer onoverzichtelijk en gevaarlijk.
Stromen fietsers en scooters crossen voor de abri langs dwars door de wachtende en de in en uitstappende passagiers, zie foto 1.
Aanpassen en voorzieningen treffen zodat het verkeer alleen achter de abri langs gaat, voorzijde afsluiten voor doorgaand verkeer.
Aan de achterzijde een veilige oversteekplaats voor voetgangers creëren.
Het meubilair, bankjes, afvalbak zijn niet in een contrastkleur uitgevoerd.
Een voorstel schets ervan is reeds lange tijd bij de gemeente Emmen aanwezig, afgegeven 05 februari 2020

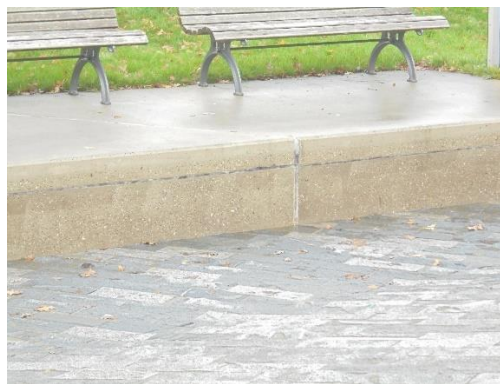
De overgang van bestrating naar de waterpartij is niet afgeschermd, onveilig, randdiepte van 23cm tot 55cm, zie foto 2 en foto 3.

Wij adviseren gele markeringsstrepen en/of markeringsprofilering aan te brengen.

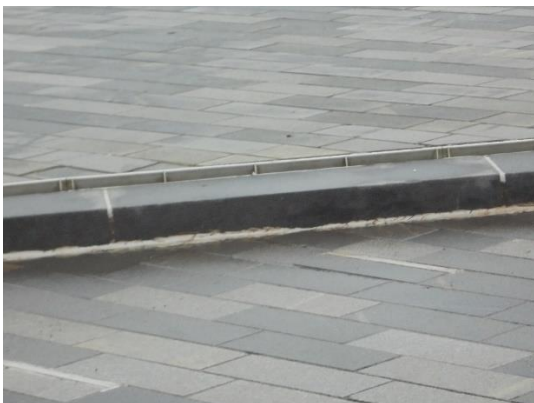
T.p.v. van het entree gebouw parkeerkelder is er ook een overgang, 's zomers voorzien van een waterpartij. Zowel het lange gedeelte aan de zuid- als de oostzijde heeft een randdiepte van ca 23 cm en kan valgevaar, ongelukken veroorzaken, zie foto 4. Doordat het uit het zelfde bestrating structuur en kleur bestaat wordt de overgang niet gezien.

Het plein vertoont in het midden, 's zomers staat daar water in, ook onverwachtse niveau en aanmerkelijke hoogte verschillen, diepte 20 cm, breedte 25 cm. Zie foto 4

Zowel voor de fietsers als rolstoelenhouders, scootmobielers is dit gevaarlijk en kan het valpartijen, ongemakken en ongelukken veroorzaken

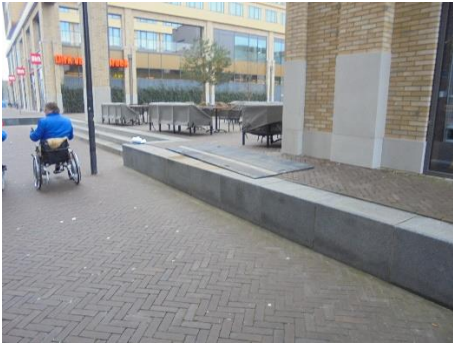
De ruimte tussen de Beren en Dirk van den Broek: Idem de Rabobank en de verlagingen/verhogingen van maximaal 25 cm voorzien van afscherming, min 85cm hoog, zie foto 5.
